**EKSPERTYZA TECHNICZNA DOTYCZĄCA STANU ISTNIEJĄCEGO  
BUDYNKU ARCHIWUM PAŃSTWOWEGO W KOSZALINIE  
WRAZ Z OKREŚLENIE WPŁYWU ODDZIAŁYWANIA  
ROZBUDOWY SIEDZIBY O NOWY OBIEKT.**

Niniejsze opracowanie obejmuje wykonanie oceny stanu technicznego konstrukcji obiektu Archiwum Państwowego zlokalizowanego w Koszalinie przy ulicy M. Skłodowskiej-Curie 2. Ocena obejmuje również analizę wpływu oddziaływań planowanej rozbudowy siedziby Archiwum Państwowego o nowy obiekt zlokalizowany na działce nr 219 obr. 21. Opracowanie ma na celu wybór przez Zamawiającego optymalnego wariantu realizacji inwestycji z uwzględnieniem utrzymanego w koncepcji programu funkcjonalno-użytkowego obiektu, przewidzenia zagrożeń konstrukcji budynku w trakcie rozbudowy oraz możliwości wykonania łącznika pomiędzy projektowanym obiektem archiwum, a istniejącym budynkiem.

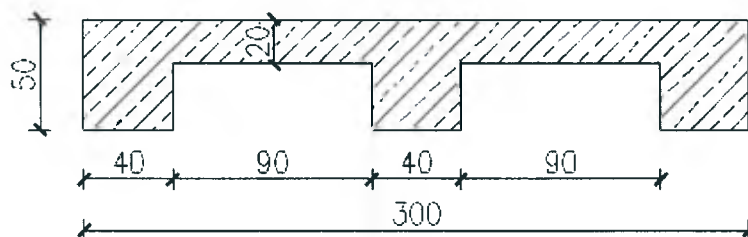
Przekrój pomostu przyjęto łącznika

Założono wykonanie łącznika w postaci 3 belek żelbetowych o wymiarach 40x50cm, połączonych wierzchem płytą żelbetową gr. 20cm, tworzących razem pomost o szerokości 3m, zabudowany od góry przeszkolona konstrukcją stalową. Dane dotyczące przekrój oraz wymiarowania żelbetowego pomostu łącznika przedstawiono poniżej.

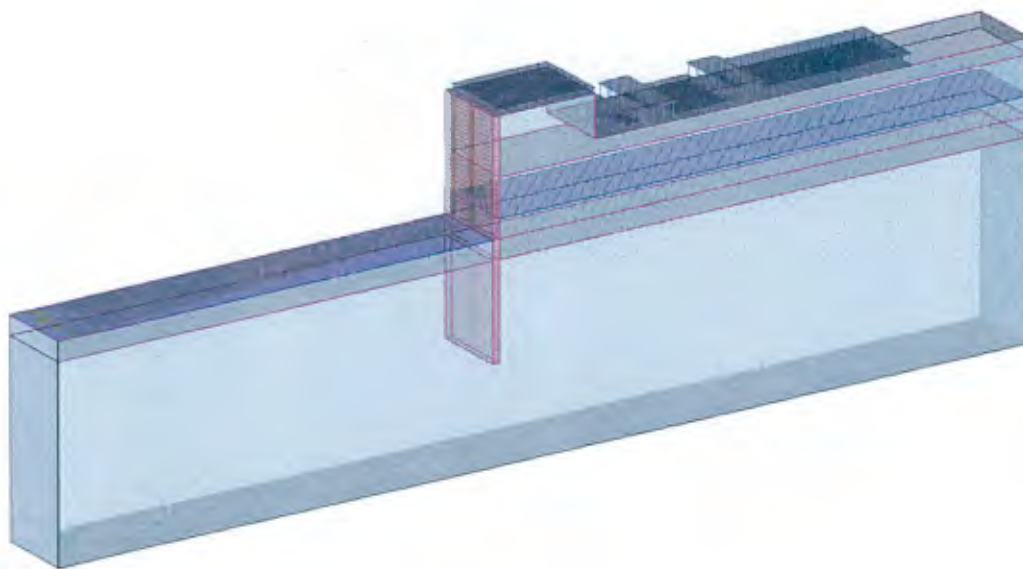
Widok modelu przyjęty do obliczeń

Proponowane rozwiązanie zabezpieczające wykop, oparte o wytyczne zawarte w projekcie koncepcyjnym projektowanego budynku, obejmuje wykonanie ściany szczelinowej o grubości 40 cm, zagłębionych w gruncie minimum 6 m poniżej projektowanego dna wykopu. W analizie przyjęto również rozpory w poziomie 0,5 m powyżej stropu drugiego piętra kondygnacji podziemnej, rozstawione wzdłuż dłużnego boku wykopu w odległościach co 5 m.

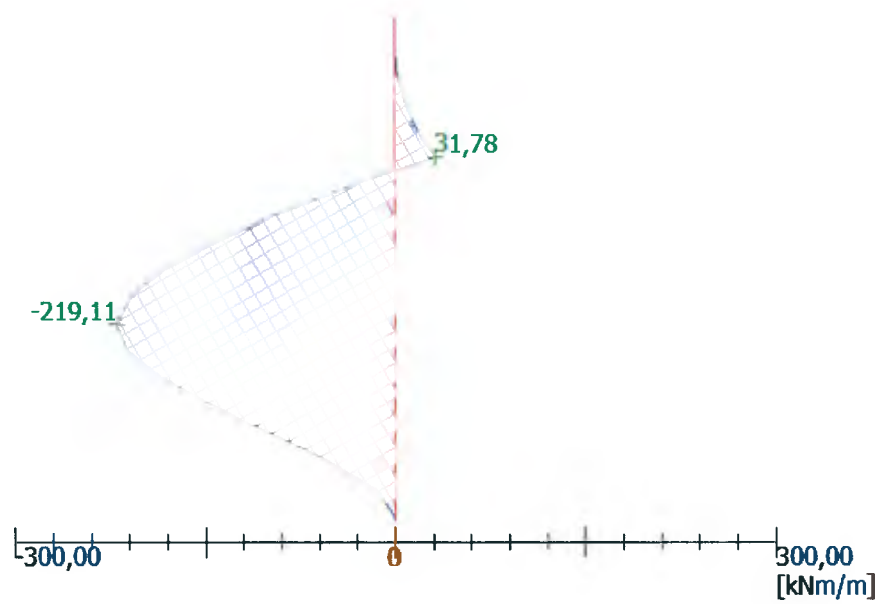
### Moment zginający

Max. M = 219,11 kNm/m

Max. wartość siły tnącej =  $133,26 \text{ kN/m}$   
 Max. wartość momentu =  $219,11 \text{ kNm/m}$   
 Wymagane zagłębienie konstrukcji w gruncie =  $3,10 \text{ m}$   
 Całkowita długość konstrukcji =  $9,10 \text{ m}$

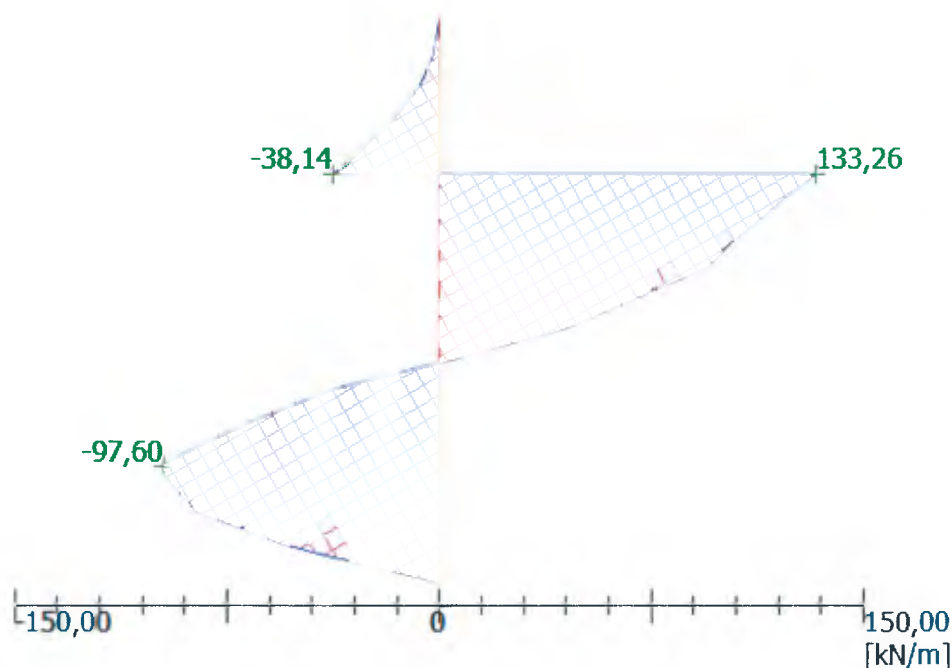
**Siła tnąca**  
 Max.  $Q = 133,26 \text{ kN/m}$

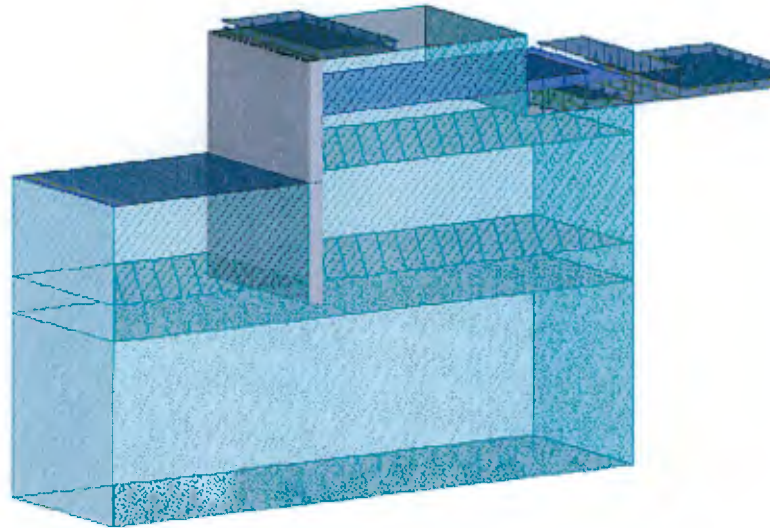
Widok modelu przyjęty do obliczeń

Proponowane rozwiązanie zabezpieczające skarpy wykopu oraz stanowiące ściany piętra podziemnego nowo projektowanego obiektu są ściany szczelinowe gr. 40cm (alternatywnie palisada z pali wykonywanych „na styk”). Ściany należy wykonać na głębokość min. 3m poniżej dna wykopu.

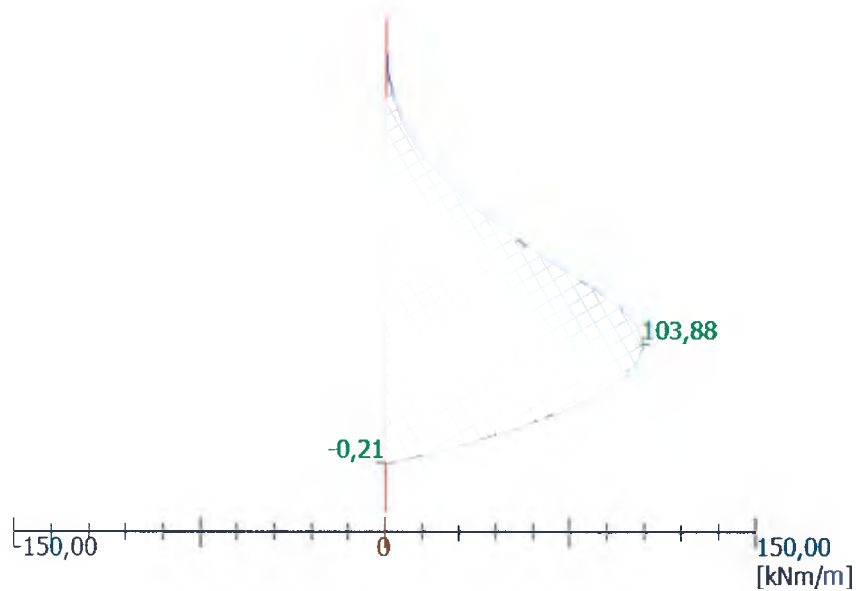
**Moment zginający**  
Max.  $M = 103,88 \text{ kNm/m}$

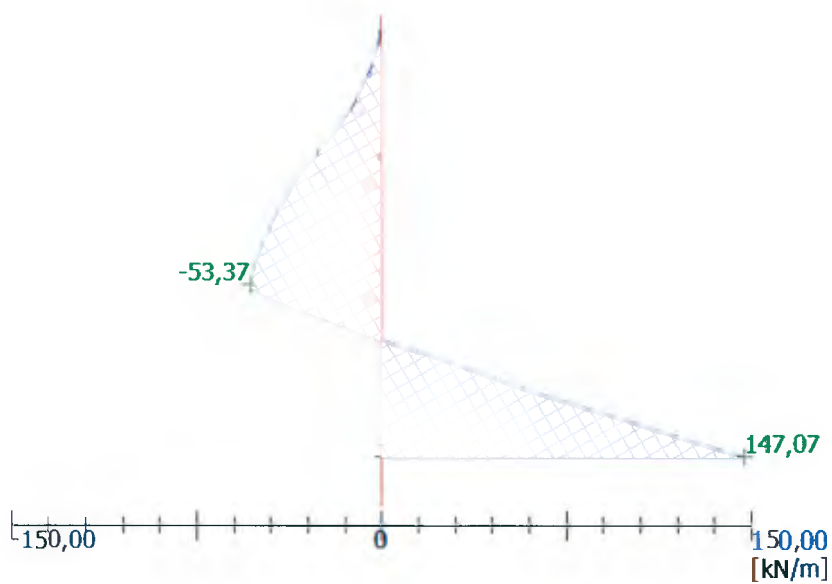
**Siła tnąca**  
Max.  $Q = 147,07 \text{ kN/m}$

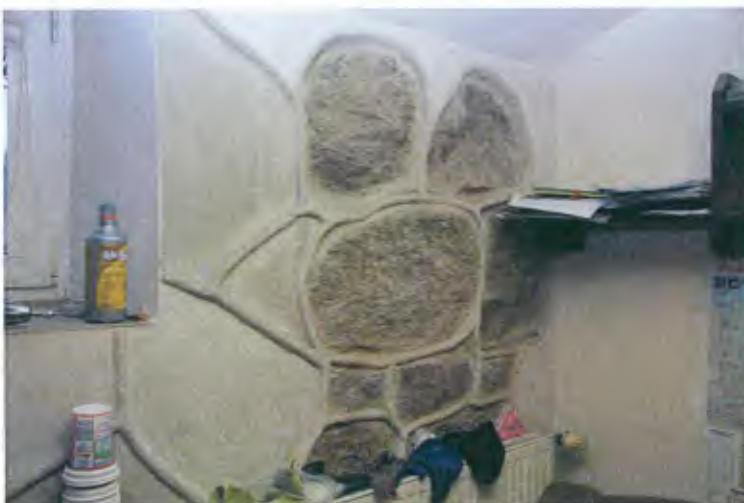
Fot. Nr. 5.2 Wewnętrzne ściany fundamentowe z ociosanych głazów kamiennych

Ściany nośne budynku w większości wykonane z cegły ceramicznej pełnej na zaprawie wapiennej, w niewielkich obszarach piwnicznych zastosowano ociosane głązy kamienne (Fot. Nr. 5.2). Zewnętrzne ściany licowane czerwoną cegłą licówką (Fot. Nr. 5.3).

Stan techniczny ścian i nadproży ocenia się jako dość dobry, jednakże na poziomie całej piwnicy oraz parteru w obszarze wejścia głównego zaobserwować można pojawiające się zawilgocenia (Fot. Nr. 5.2, 5.3a i 5.3b).

a) w ścianach piwnicy w celu zahamowania mającego destrukcyjny charakter kapilarnego podciągania wody i zapewnienia im prawidłowej pracy należy wykonać iniekcje ciśnieniowe (od wewnątrz powyżej posadzki) na długości zawilgoconych ścian tak, by powstała pozioma przepona dla podciągającej kapilarnie wody. Dodatkowo należy wykonać prawidłową izolację przeciwwodną na ścianach piwnicznych od strony zewnętrznej oraz drenażu wokół budynku na poziomie ław. Jeżeli takowe prace zostały już wykonane, należy zweryfikować stan istniejących izolacji oraz drożność drenaży. Prace naprawcze należy poprzedzić opracowaniem Projektu Naprawczego, który może wymagać dokonania stosowanych czynności prawno-administracyjnych.

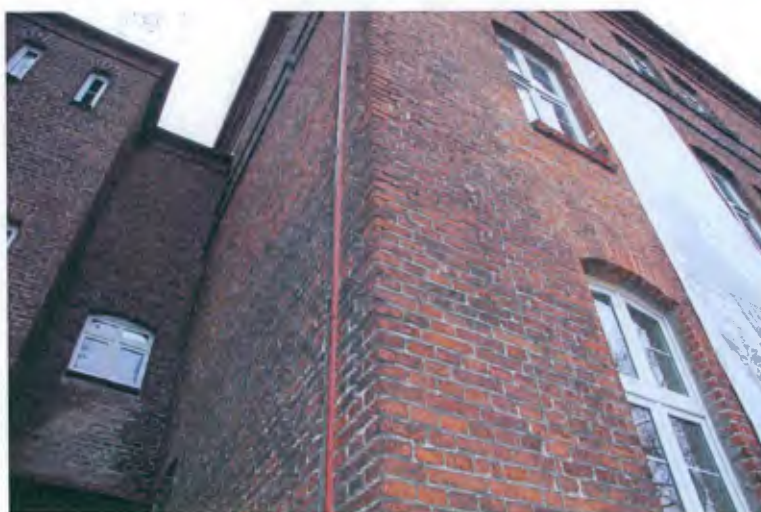
Fot. Nr. 5.3 Licz zewnętrznych ścian murowanych

Ściany zewnętrzne nie posiadają niepokojących zarysów, a ich spoiny po za niewielkimi lokalnymi ubytkami (Fot. Nr. 5.3) są w bardzo dobrej kondycji, jedyne zagrożenie stwarza odpadające płytki ceramiczne, stanowiące poziomy element wykończenia schodkowej attyki ścian frontowej prawego skrzydła budynku (Fot. Nr. 6.4).

- oczyścić np. mechanicznie przy pomocy szczotki drucianej,
- uzupełnić ubytki w spinach,
- zaimpregnować środkami ochronnymi przed wnikaniem wody opadowej i wilgoci.

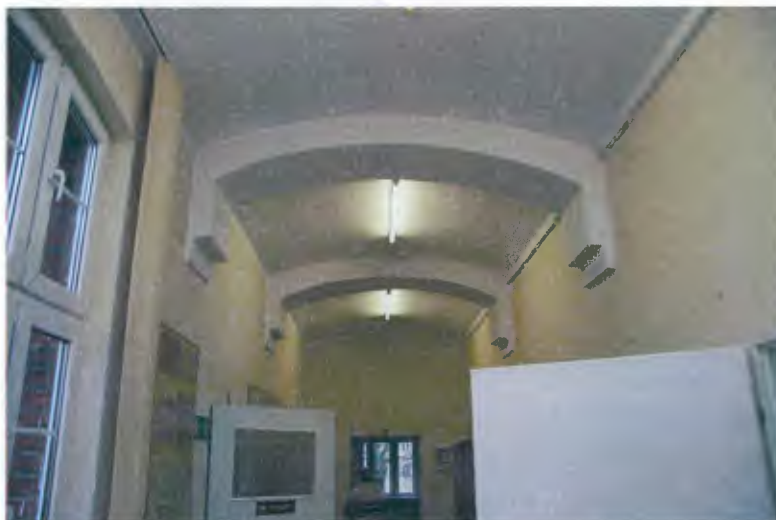
Fot. Nr. 5.4 Sklepienia traktów korytarzowych z cegły pełnej

Trakty korytarzy tworzą sklepienia z cegły pełnej, wzmocnione od góry płytą żelbetową o gr 10cm, opierające się na podporach łukowych i ścianach podłużnych (Fot. Nr. 5.4). W części płn.-zach. nad parterem znajdują się dwa pomieszczenia posiadają stropy typu Kleina wzmocnione płytą żelbetową od góry zespoloną z stalowymi belkami. Pozostałe stropy podczas przebudowy budynku na Archiwum Państwowe została wykonana na nowo jako płyty żelbetowe.

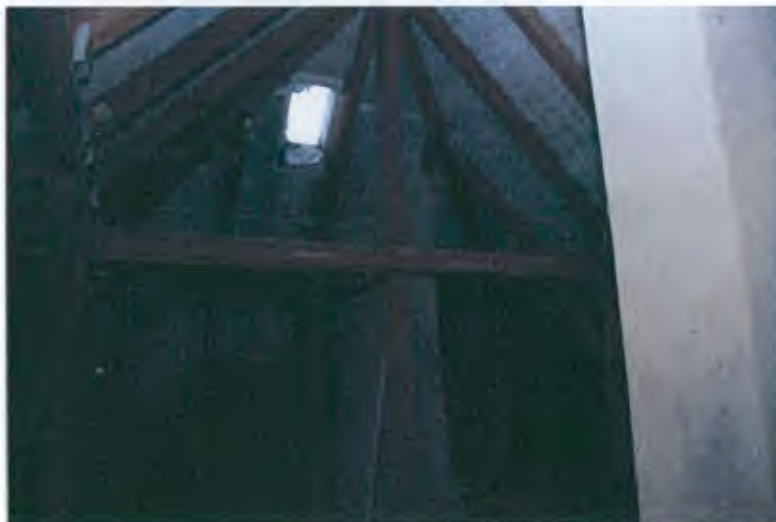
Fot. Nr. 5.5 Płatwiowo-kleszczowa więźba dachowa nad bryłą główną budynku

Dach nad główną częścią budynku czteropołaciowy, natomiast nad wysuniętymi skrzydłami dwuspadowy o nachyleniu połaci zbliżonym do 45°. Pokrycie dachu stanowi blachodachówka. Więźba dachowa drewniana, nad główną bryłą o konstrukcja konstrukcji płatwiowo-kleszczowej z trzema ramionami stolcowymi (Fot. Nr. 5.5), natomiast nad skrzydłami – krokwiowa (Fot. Nr. 5.6). Na konstrukcji więźby znajdują się liczne wzmocnienia

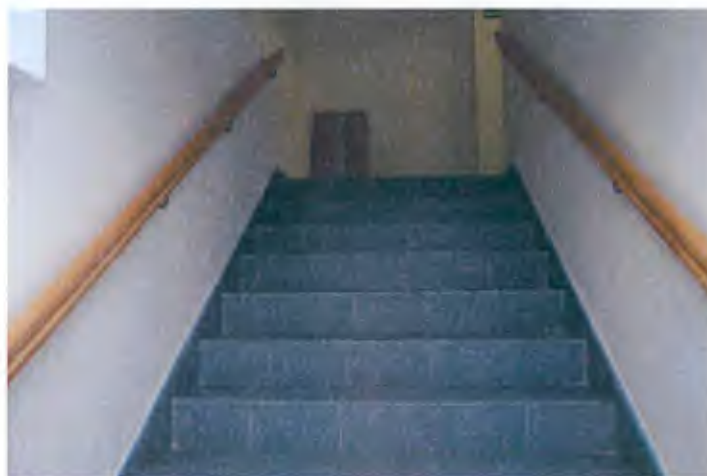
Fot. Nr. 5.6 Bieg klatki schodów wewnętrznych

Wewnętrzna klatka schodowa dwubiegowa. Biegi ceglane łukowe, wsparte na odcinkach spocznikowych. Podnóżki i przednóżki wykończone gresem (Fot. Nr. 5.6). Zewnętrzne schody frontowe z kamienia łamanego ze stopniami z płyt granitowych (Fot. Nr. 5.7). Przy wejściach bocznych wyremontowane schody z płyt żelbetowych wykończone płytami granitowymi (Fot. Nr. 5.8 i 5.9).

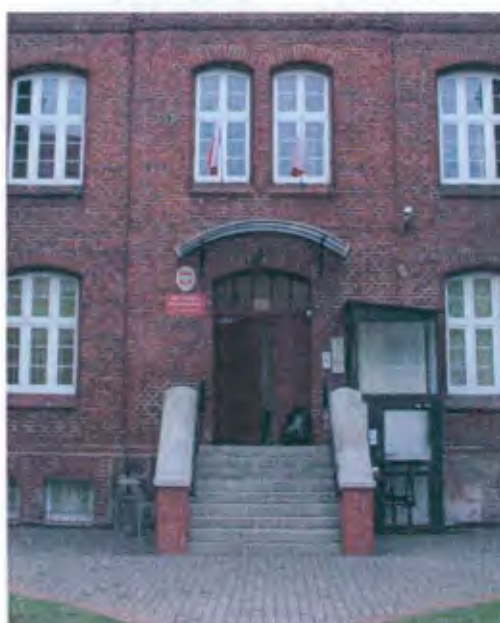
Fot. Nr. 5.7 Schody frontowe

Stan techniczny schodów zewnętrznych i wewnętrznych ocenia się jako dobry. Warstwy wykończeniowe stopni oraz pod stopni nie wykazują zużycia oraz dobrze przylegają (Fot. Nr. 6.12). Biegi schodów wewnętrznych wolne od zarysowań i pęknięć.

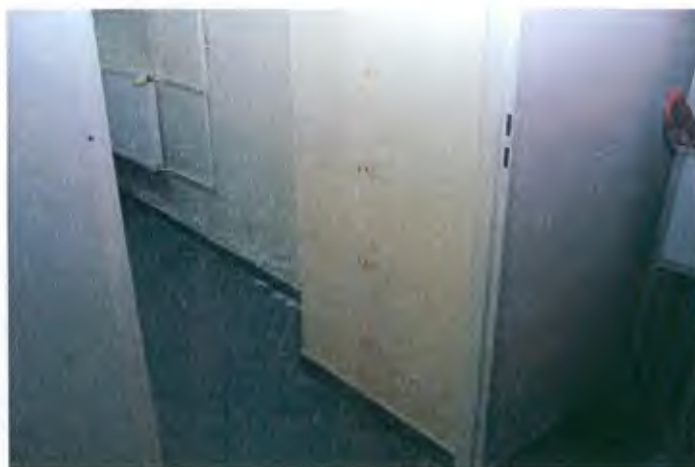
Fot. Nr. 6.1 łuszczący się tynk zawilgoconych ścianach fundamentowych

Ogólny stan techniczny fundamentów jest dobry. Deformacji ścian fundamentowych nie stwierdzono. Z uwagi na wiek obiektu proces osiadania został już zakończony. Nie zauważono nierównomiernego osiadania konstrukcji obiektu. Spoiny kamiennych ścian fundamentowych nie posiadają ubytków. W piwnicy na ścianach fundamentowych można dostrzec pojawiające się zawilgocenie, które skutkuje łuszczeniem się tynków (Fot. Nr. 6.1). Należy przyrzeć się temu problemowi oraz zahamować jego przyczynę, aby nie dopuścić do dalszego rozwoju zawilgocenia i ewentualnych uszkodzeń konstrukcji ścian fundamentowych.

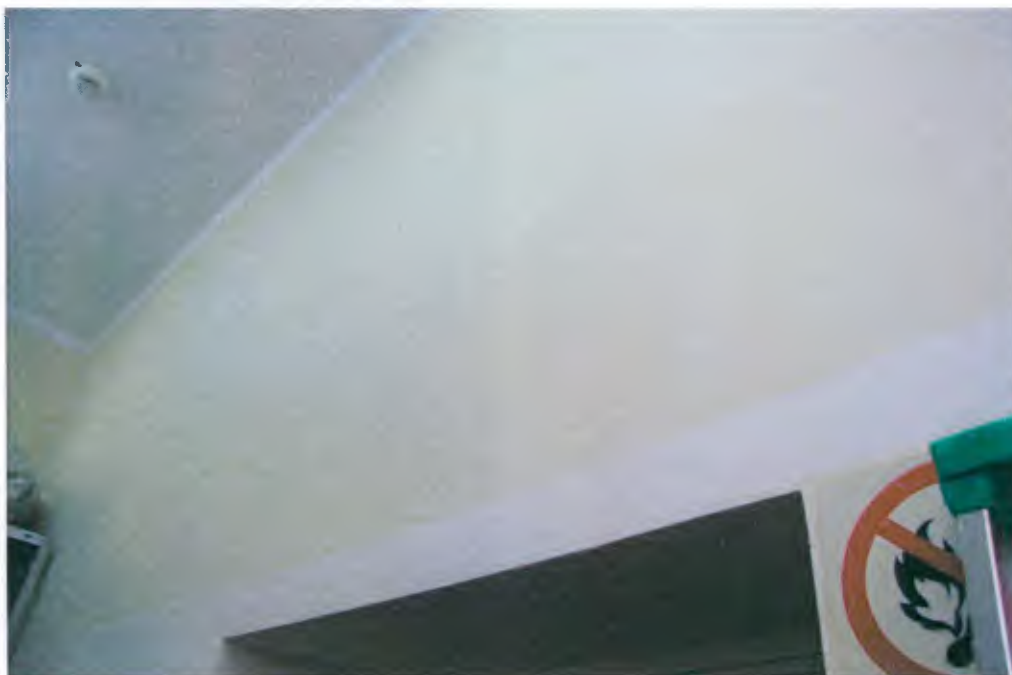
Fot. Nr. 6.5 Zarysowane nadproże nad wejściem do pomieszczenia nr. 108

Podczas oględzin zauważono również zarysowania dwóch wewnętrznych nadproży nad wejściem do pomieszczenia o numerach 108 oraz 109 (Fot. Nr. 6.5 i 6.6). Zaleca się obserwację zarysowań w celu sprawdzenia czy nie ulegają powiększeniu. Zarysowania zauważono również na działowej ścianie wewnętrznej pomiędzy pomieszczeniami o numerach 14 i 26 (Fot. Nr. 6.7 i 6.8).

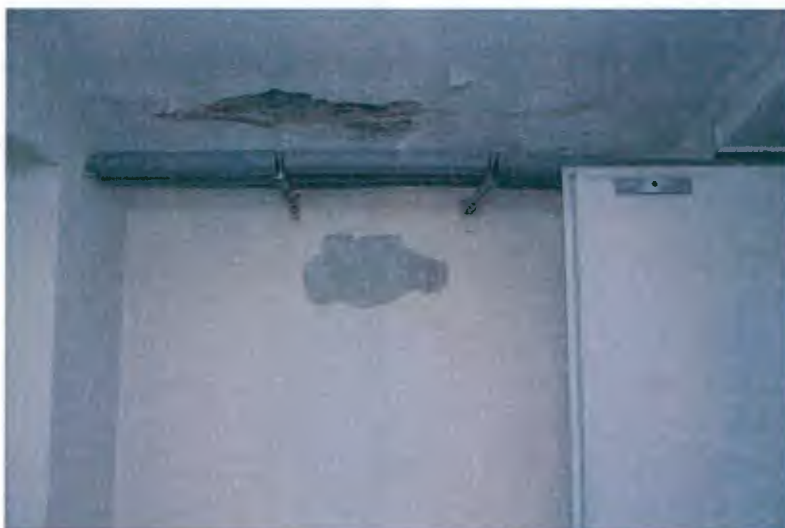
Fot. Nr. 6.9 Zawilgocenie stropu oraz ścian pod głównym wejściem do budynku

Stan techniczny stropów ocenia się jest dobry. Stropy wszystkich kondygnacji nie wykazują śladów zniszczeń oraz nieprawidłowej pracy konstrukcji (brak zarysowań, pęknięć i nadmiernych ugięć). Strop na klatce schodowej pod wejściem głównym do budynku posiada miejscowy ślad zawilgocenia (Fot. Nr. 6.9), przyczyną jest podciągania kapilarne wody z zawilgoconych ścian piwnicy.

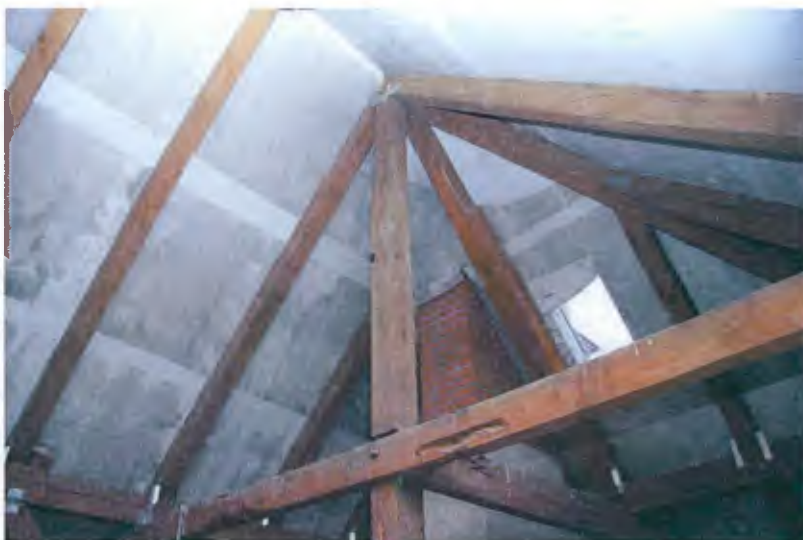
Fot. Nr. 6.10 Widoczne powierzchniowe ubytki w drewnianych elementach konstrukcyjnych dachu

Ogólny stan techniczny więźby dachowej ocenia się jako zadawalający. Dzięki dobrze zachowanej warstwie impregnującej nie zaobserwowano występowanie grzybów oraz korozji biologicznej. Stwierdzono brak specyficznej woni – nieprzyjemnego zapachu stęchlizny. Na elementach konstrukcyjnych dachu zauważyć można powierzchniowe ubytki (Fot. Nr. 6.10), które są wynikiem usunięcia korozji w celu wykluczenia jej postępowania oraz lepszej penetracji impregnatu konserwacyjnego.

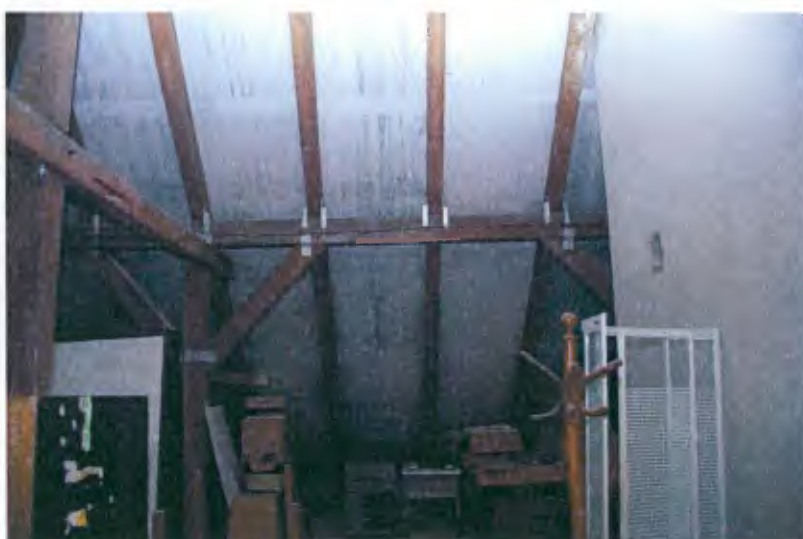
Fot. Nr. 6.11 Liczne pęknięcia podłużne elementów konstrukcyjnych dachu

Stwierdzono pęknięcia podłużne wzdłuż włókien na skutek skurczu drewna od wpływów temperatury (max. około 18 mm). Pęknięcia podłużne elementów drewnianych są skutkiem wysychania materiału przez okres użytkowania bez odpowiedniej konserwacji, nie są skutkiem przeciążenia od obciążeń eksploatacyjnych (Fot. Nr. 6.11).

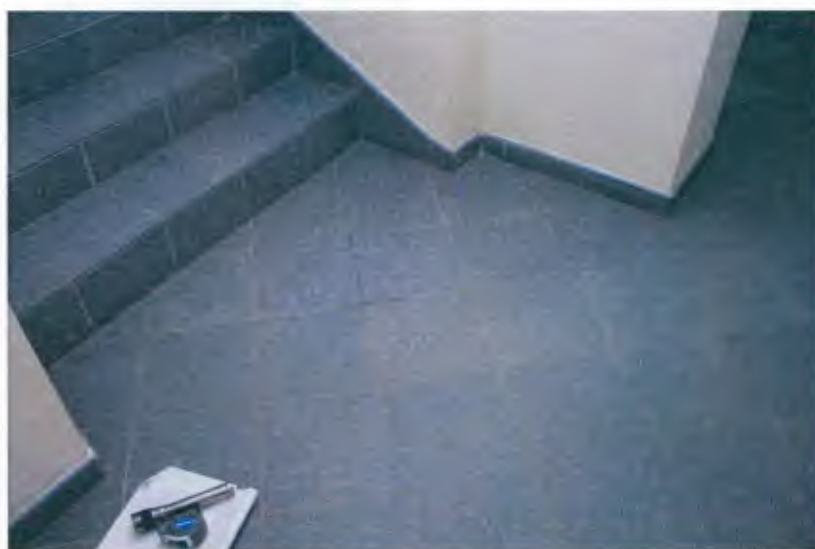
Fot. Nr. 6.13 Obluzowane płytki gresowe w miejscu zejścia do piwnicy

Ogólny stan techniczny ocenia się jako zadawalający. Podczas oględzin zauważono obluzowane płytki gresowe znajdujące się w piwnicy bezpośrednio przy schodach zejściowych na powierzchni około 1m<sup>2</sup> (Fot. Nr. 6.13). Technik obiektu udzielił informacji o przeprowadzonej wymianie obluzowanych płytek ceramicznych (podczas remontu w 2015r.)

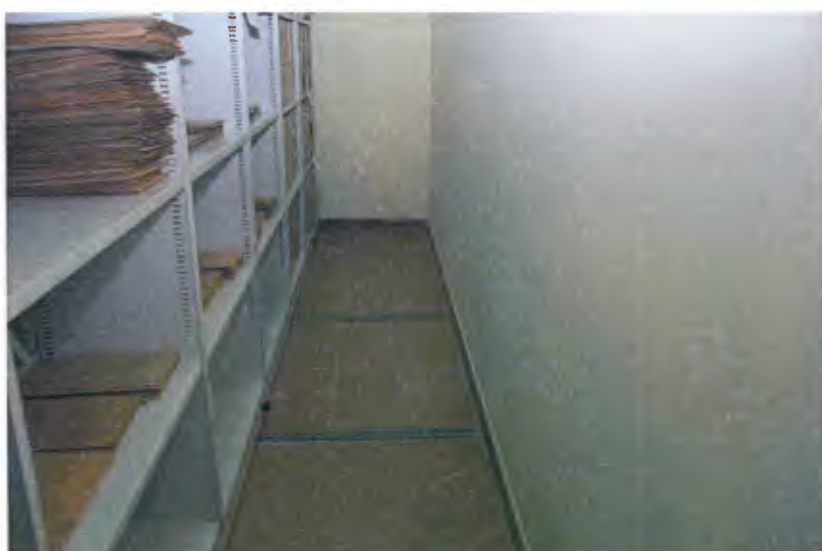
Fot. Nr. 6.14 Częściowo uzupełniona płytkami powierzchnia pomieszczenia nr 211

w pomieszczeniach 211 oraz 215 (Fot. Nr. 6.14, 6.15 i 6.16). Prawdopodobną przyczyną odspojenia płytek od posadzki w tych pomieszczeniach były skrajne wahania wartości naprężeni wierzchnich warstw stropu, spowodowane zmianą wartości ugięć stropu od obciążeń użytkowych (obciążenie użytkowe w tych pomieszczeniach stanowi największą część obciążeń całkowitych). Przyczyna odspajania warstwy wykończeniowych w postaci płytek może również być nie powiązana z pracą konstrukcji, a wynika z nieprawidłowo przeprowadzonych pracy np. źle przygotowanej powierzchni, błędnie rozrobionej mieszanki kleju itp.

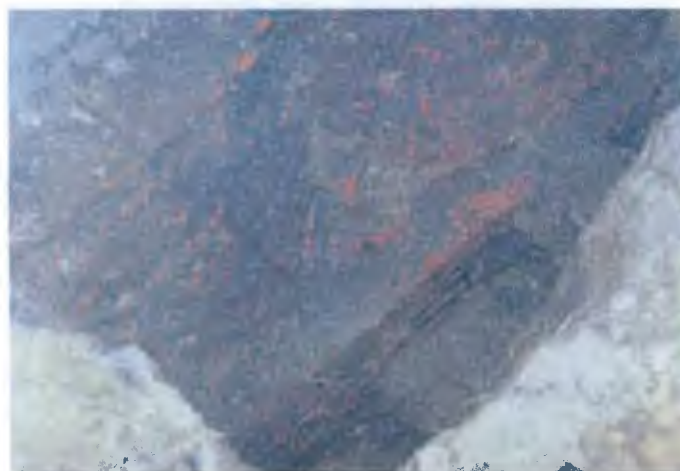
Fot. 3.4 Fundament ściany zewnętrznej z kołowymi przyporami ceglany.

Dołączkowe usztywnienie ław ścian zewnętrznych stanowią zlokalizowane po zewnętrznej stronie budynku, zamknięte od góry, kołowe przypory z cegły ceramicznej pełnej o grubości 12 cm (fot. 3.4). *Stan techniczny fundamentów ocenia się jako dobry.*
